Restauración de un Mapa geográfico de América Meridional de Juan de la Cruz Cano y Olmedilla (1775) depositado en la Facultad de Bellas Artes de la UCM

María Matesanz Benito y Angelina Porres Sepúlveda

Biblioteca Histórica "Marqués de Valdecilla". U.C.M.
Departamento de Conservación y restauración

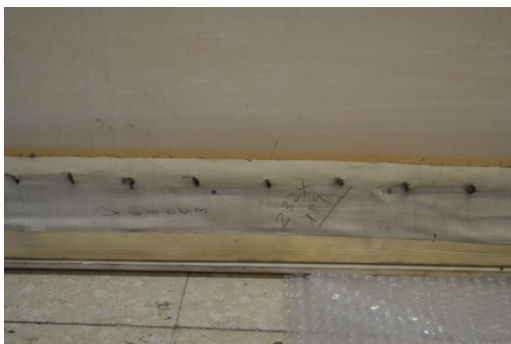
Presenta señales de antiguos agujeros de claveteado no funcionales a lo largo de todo el perímetro de la obra. La configuración física del bastidor con los bordes rebajados para evitar daños sobre la obra no se corresponde a la época del grabado que junto a su buen estado, indica que el bastidor no es el original.

Agujeros de un antiguo claveteado.

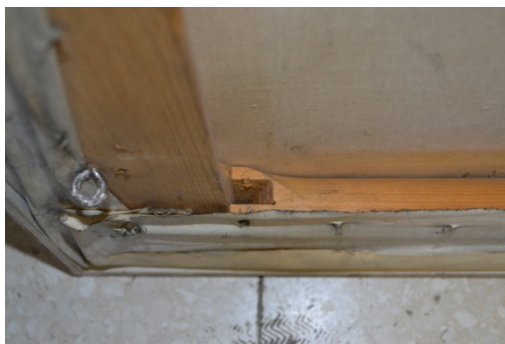
Rebaje de los bordes del bastidor.

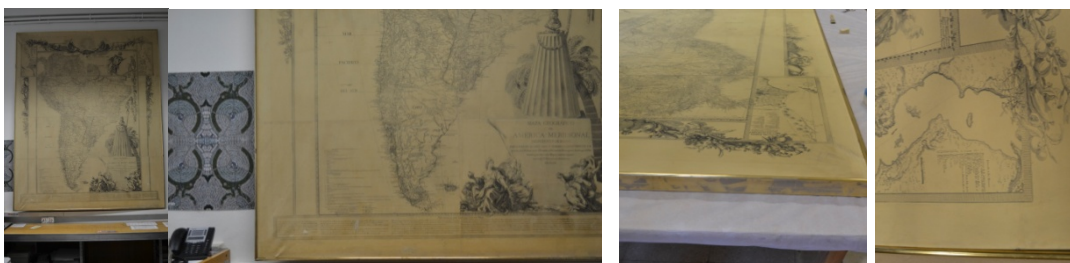
- Amarilleamiento de la superficie de la obra. Es una reacción química que es acelerada por la incidencia de la radiación lumínica.

Imágenes de la obra donde se aprecia el amarilleamiento de la superficie.

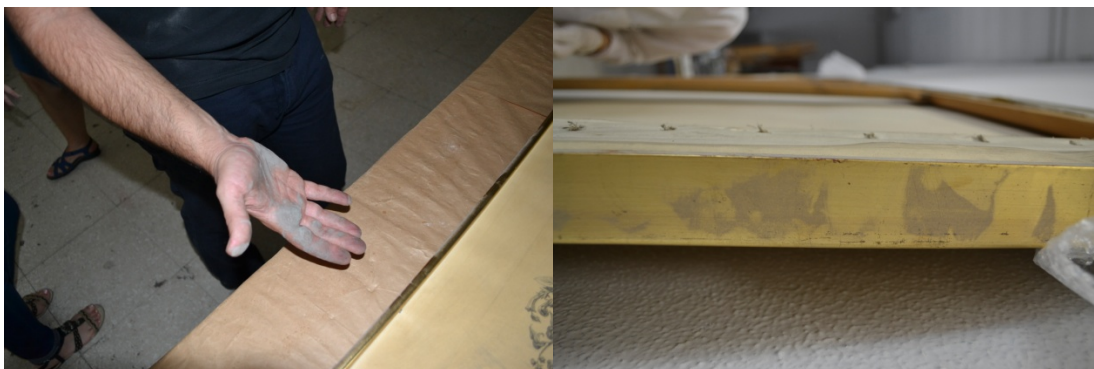
- Presencia de suciedad ambiental acumulada

Polvo y suciedad no adherida en la obra.

- I. Limpieza de la suciedad superficial adherida con medios suaves y aspiración de restos mediante aspirador de calidad de museo con válvulas atrapa esporas y con boquilla de pelo suave que no arañe la obra.

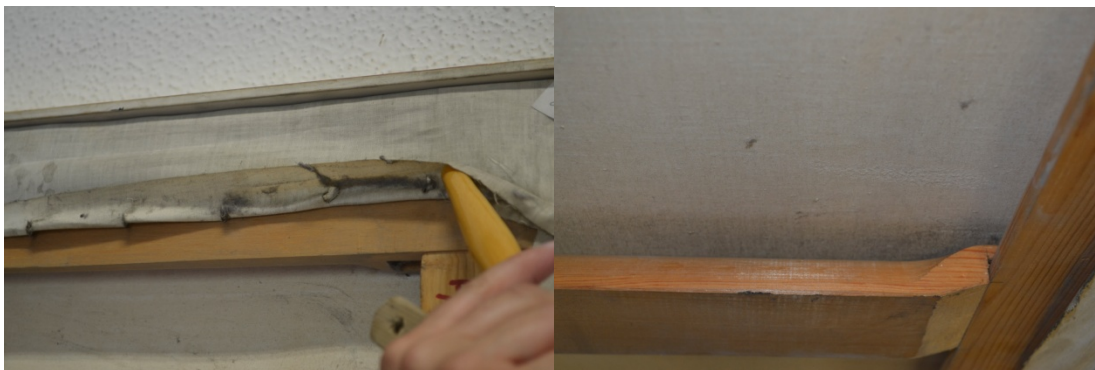
*Acumulación de restos en la parte interna
entre el soporte textil y el bastidor*

*Suciedad depositada en la zona posterior
de los travesaños del bastidor*

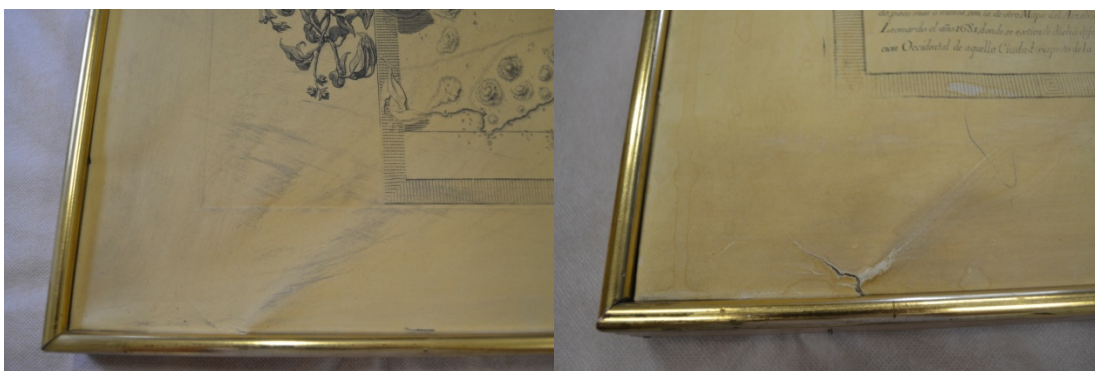
- Ondulaciones en esquinas por tensiones. Roturas en las mismas zonas.

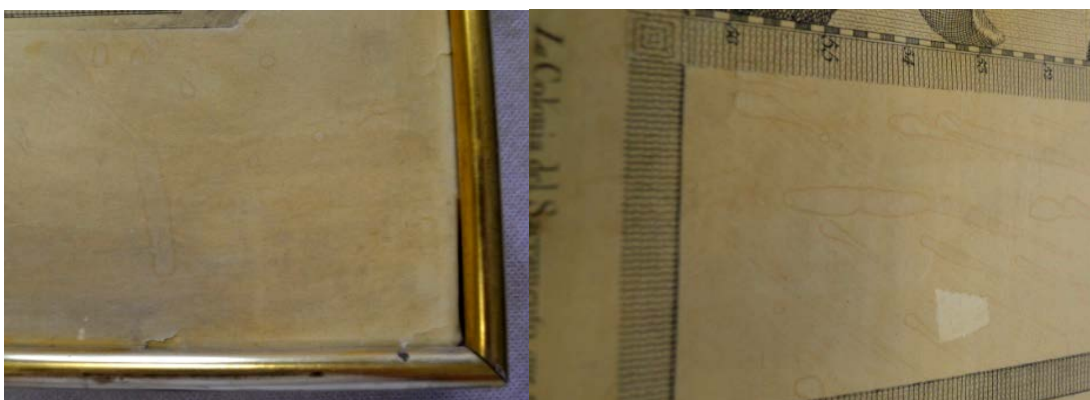
- Deterioros por accidentes puntuales localizados principalmente en la parte inferior de la obra, al estar esta zona más expuesta. Se aprecian:
 - Salpicaduras de líquidos

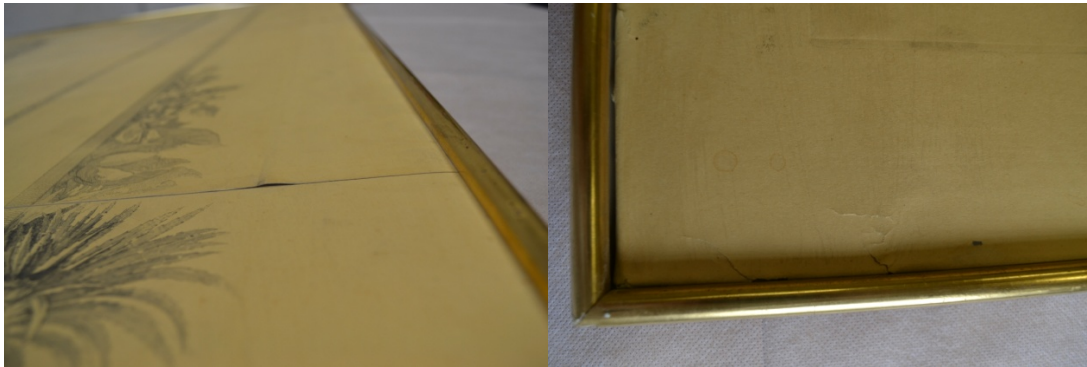
- Grietas ,rozaduras y arañazos

Grietas y rozaduras en el reverso del mapa más abundantes en las zonas de borde

- Consolidación de grietas y desgarros con Tylose® MH300 en Mosstanol y agua (50/50). Secado mediante calor con espátula caliente a 110°C.
- Se colocan refuerzos puntuales en aquellas zonas que presentan pérdidas, mediante injertos de papel Japón de 35gr, aplicados con el mismo adhesivo. Secado mediante calor con espátula caliente a 110°C.

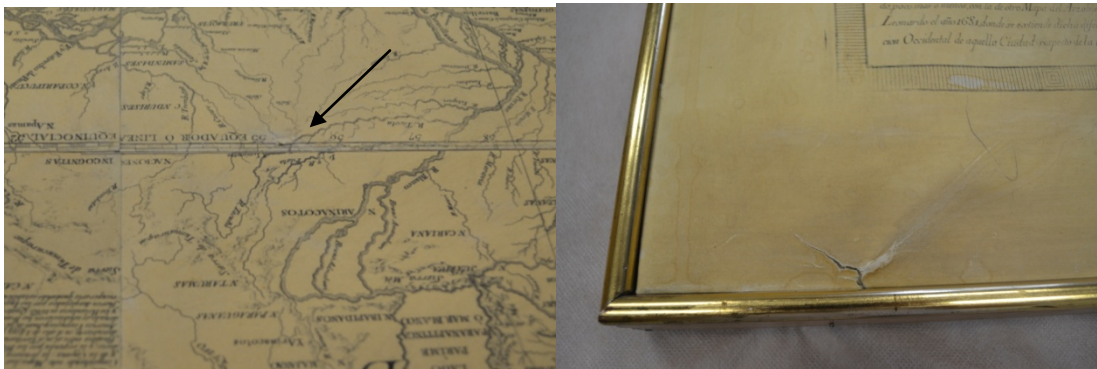
- Pequeñas zonas exfoliadas

Exfoliaciones por roces y desgaste.

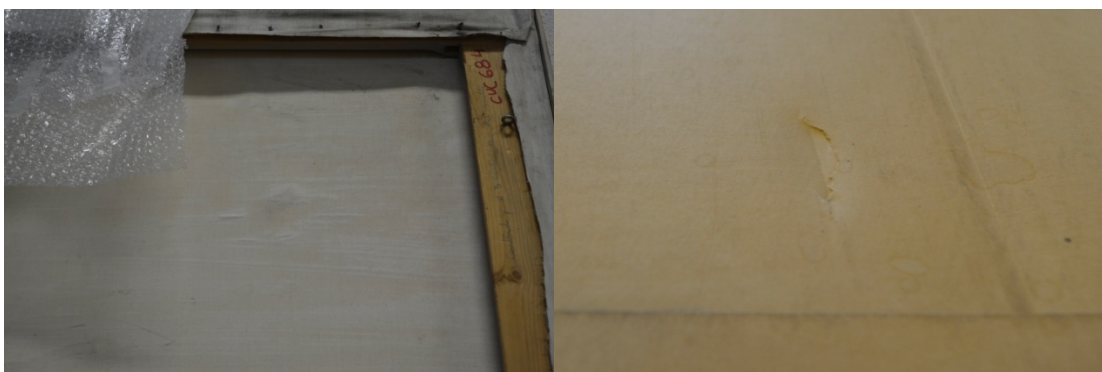
- Golpes

Imagen de la pieza con evidencias de golpes por reverso y anverso.

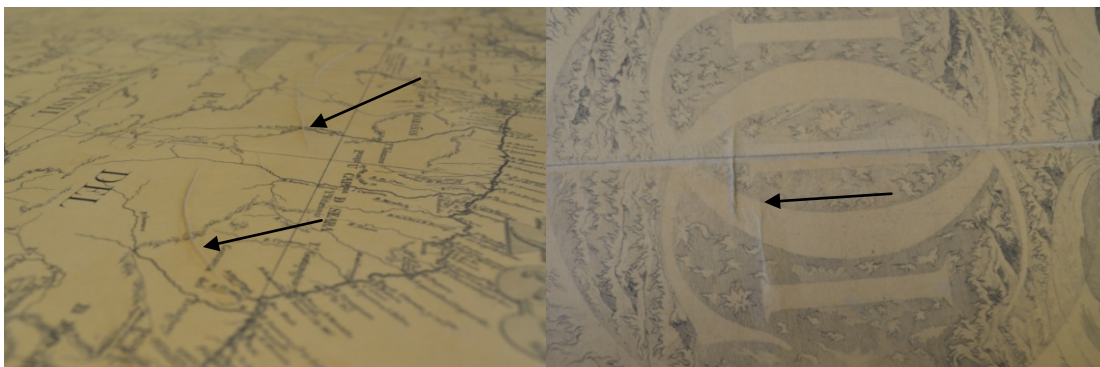
- Arrugas

Detalles de arrugas en diferentes partes del mapa.

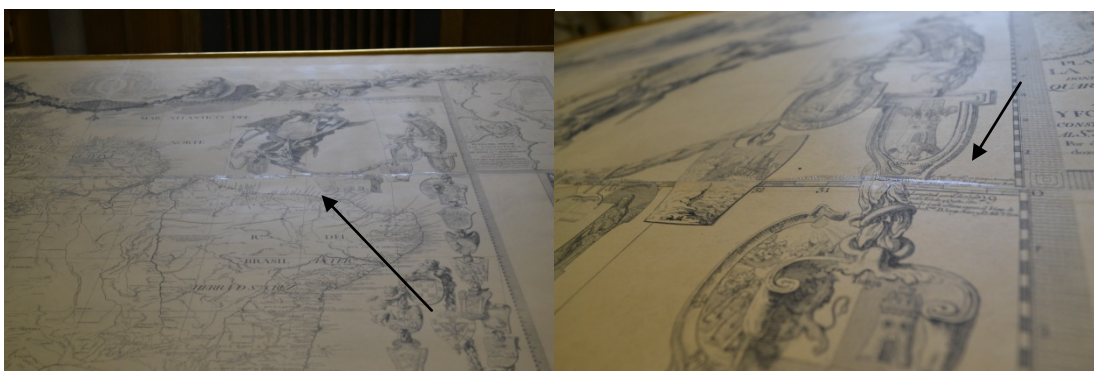
- Restos de adhesivo

Imágenes con luz rasante en las que se aprecia los brillos debidos a restos de adhesivos en las uniones de los cuadrantes

- El adhesivo ha penetrado en el soporte resultando inviable su retirada con medios mecánicos.

- II. Retirada mecánica con bisturí de restos de adhesivo y pintura.
- III. Consolidación de grietas y roturas aumentando la resistencia mecánica del grabado frente a los cambios dimensionales del bastidor y del segundo soporte (textil) sobre el que se encuentra adherido.

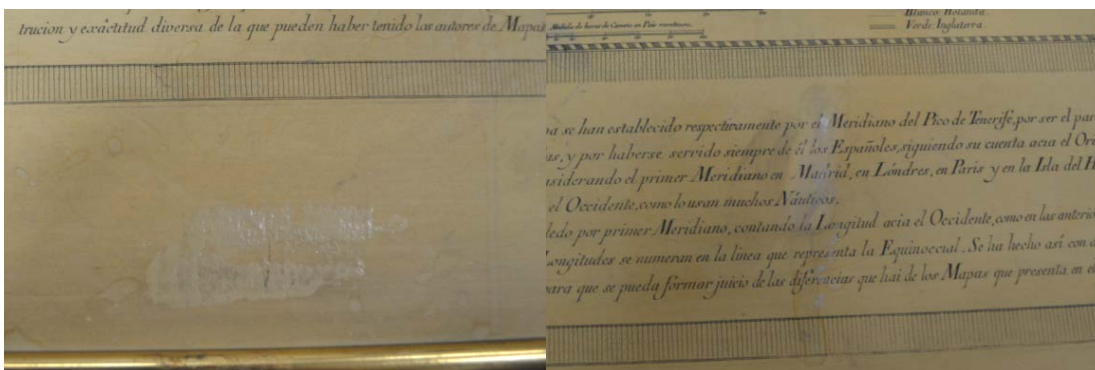
- Restos de pinturas sintéticas no solubles al agua

Resto de pintura en parte inferior de la pieza. Residuo de pintura sintética sobre zona con grafía

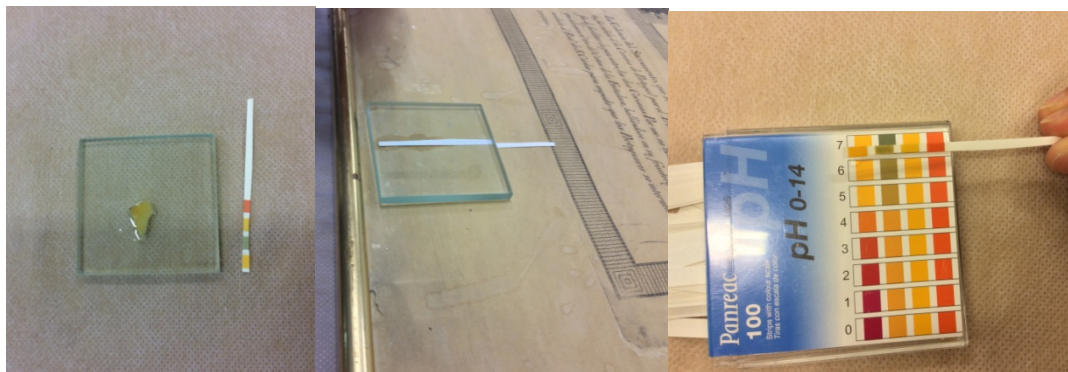
Se han realizado comprobaciones del pH en la obra en diferentes zonas para evidenciar el estado de la misma mediante la medición puntual de contacto con tiras indicadoras del pH 0 - 14 Indicador universal |109535. Se detectó el carácter ácido del soporte en un grado aceptable, pH 6, que no supone riesgo a priori para la estabilidad el documento.

Detalle tiras reactivas y su medición puntual en la obra. Las tiras reactivas mostraron un rango de pH en torno a 6

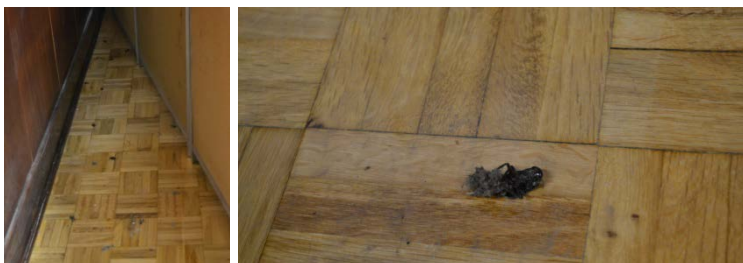
Se realiza el traslado definitivo a la Sala de Juntas de la Facultad de BBAA. de la UCM, cuyas condiciones ambientales favorecen la conservación a largo plazo de la obra. Sin embargo se ha detectado actividad biológica en el interior de la sala con presencia de blátidos.

Blatidos presentes en la sala y detalle de los mismos.

Se propone su inclusión en una vitrina mural estanca que lo proteja, con las siguientes características:

1. Estanqueidad del espacio interior
2. inclusión de material estabilizador de humedad en el interior (cartón ArtSorb® o similar)
3. realizado con metacrilato o material similar con homologación museística y filtro UV
4. separación mínima de 1 cm entre la superficie del grabado y el interior de la vitrina
